# **Gemeinde Dotternhausen**

Bebauungsplan „Ortskern, 6. Änderung“  
Artenschutzrechtliche Relevanzuntersuchung  
mit Habitat-Potenzial-Analyse (HPA)

Projektnummer: 1281

Stand: 20.11.2024

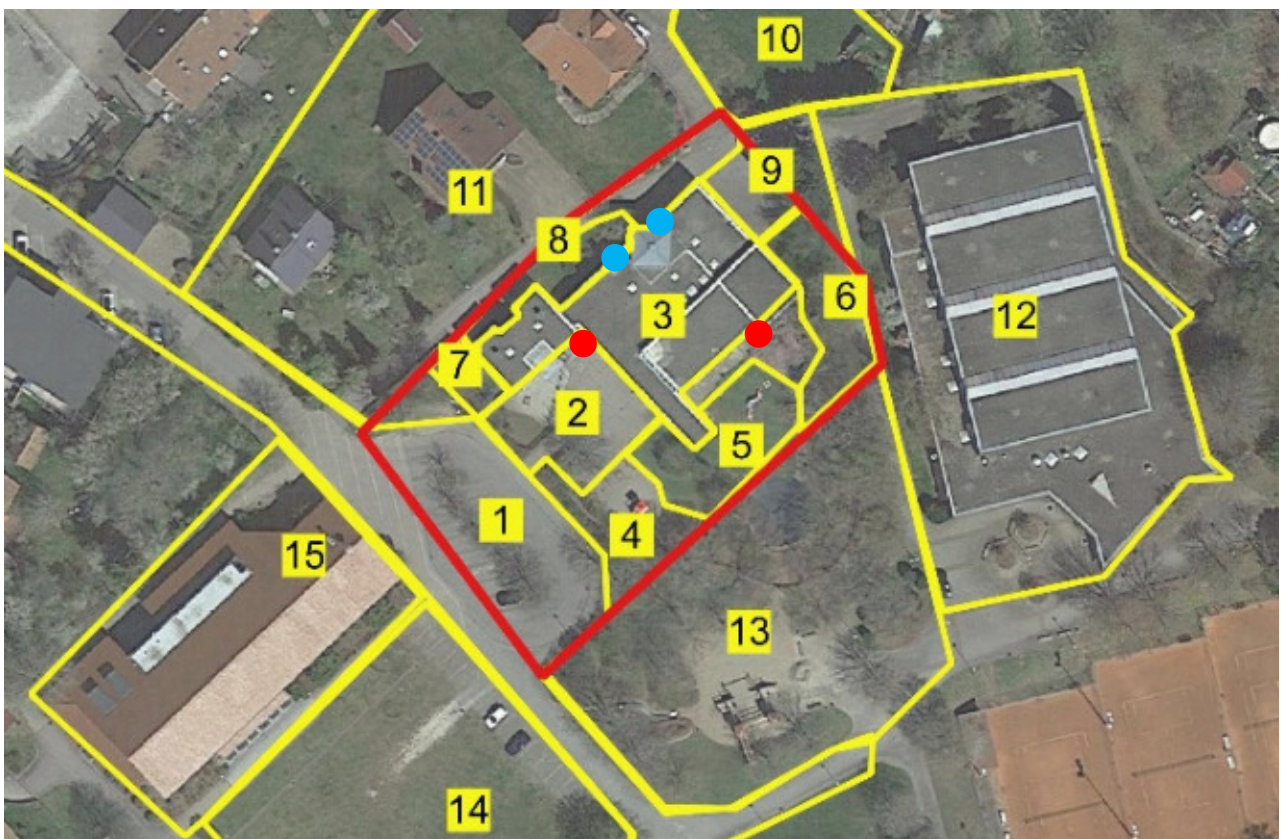
Abbildung 2: Lageplan mit hinterlegtem Luftbild (ohne Maßstab)

Legende: rote Linie = Vorhabensgebiet, gelbe Linie = Abgrenzung Biotope/Strukturen, Nr. 1 – 15, rote Punkte = Lücken an der Dachtraufe (potentielle Öffnungen für Fledermäuse und Höhlen-/Halbhöhlenbrüter der Artengruppe der Vögel), blaue Punkte = durch Vögel geschaffene Öffnungen in der Dachtraufe (potentielle Öffnungen für Fledermäuse und Höhlen-/Halbhöhlenbrüter der Artengruppe der Vögel)

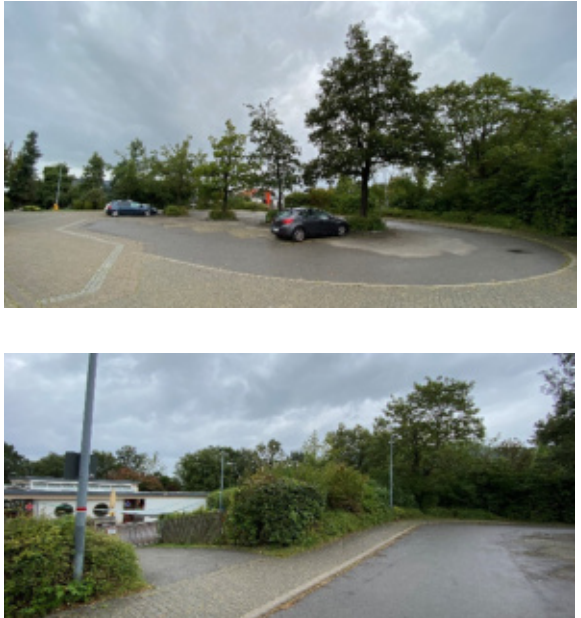
| Nr. | Beschreibung der Bereiche/Strukturen/Biotope mit Nennung von Lebensraumelementen und potenziellen Konfliktpunkten | Fotodokumentation |
|---|---|--|
| 1 | <p><b>Die Wendepalte</b></p> <p>Unmittelbar vor der Vorhabensfläche, am Rande der Festhallenstraße, befindet sich eine versiegelte, gepflasterte und geteerte Wendepalte mit Parkplätzen. Der Parkraum wird durch einzelnstehende Kastanienblättrige Eichen (<i>Quercus castaneifolia</i>) gegliedert. Im Übergang zur Vorhabensfläche schließen sich verschiedene Gehölze an.</p> <p>Erfasste Arten:</p> <ul style="list-style-type: none"> <li>- Kastanienblättrige Eiche (<i>Quercus castaneifolia</i>)</li> <li>- Roter Hartriegel (<i>Cornus sanguinea</i>)</li> <li>- Gemeiner Flieder (<i>Syringa vulgaris</i>)</li> <li>- Feldahorn (<i>Acer campestre</i>)</li> <li>- Lärche (<i>Larix decidua</i>)</li> <li>- Zwergmispel (<i>Cotoneaster dammeri</i>)</li> </ul> | |

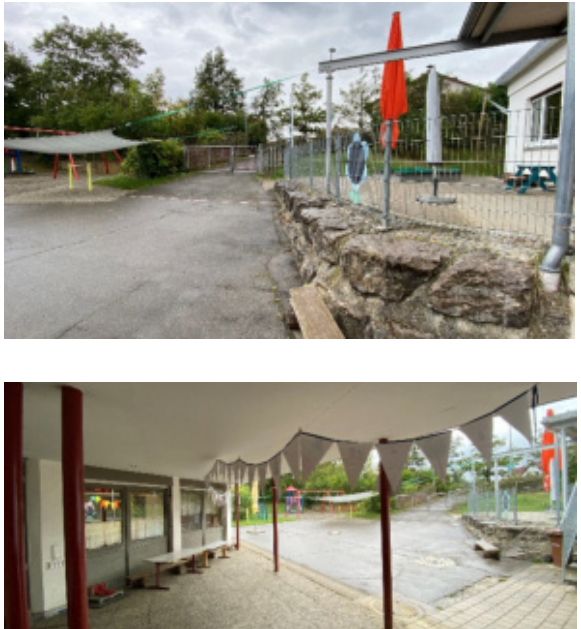
| Nr. | Beschreibung der Bereiche/Strukturen/Biotope mit Nennung von Lebensraumelementen und potenziellen Konfliktpunkten | Fotodokumentation |
|---|---|--|
| 2 | <p><b>Der Eingangsbereich</b></p> <p>Der Eingangsbereich des Kindergartens wird durch eine versiegelte, geteerte Fläche dominiert. Seitlich schließt sich der Freispielbereich sowie eine mit großen Muschelkalkblöcken gestützte Terrasse an.</p> <p>Muss in die Gehölzbestände links und rechts des Eingangstores eingegriffen werden, greift eine Bauzeitenregelung, nach der die Gehölze nur im Winterhalbjahr (außerhalb der Vogelbrutzeit) zwischen Anfang November und Ende Februar entfernt werden dürfen.</p> | |

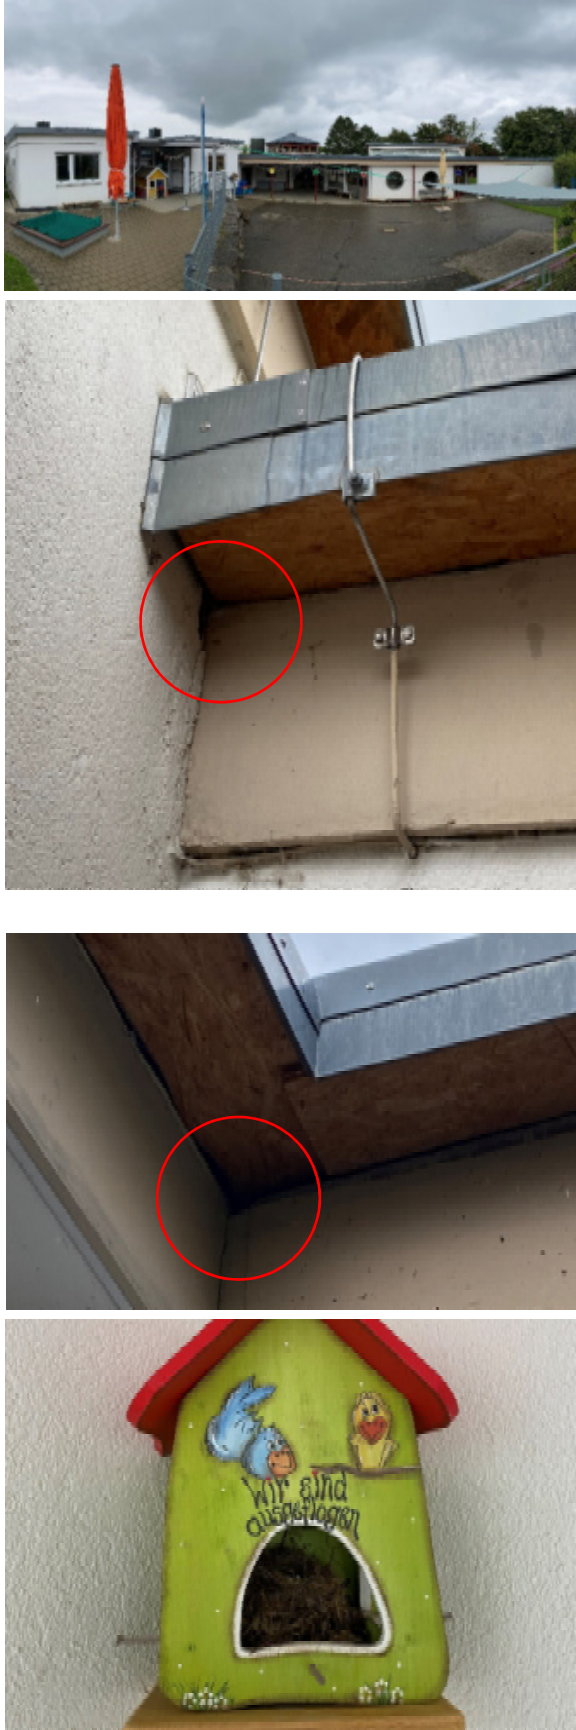
| Nr. | Beschreibung der Bereiche/Strukturen/Biotope mit Nennung von Lebensraumelementen und potenziellen Konfliktpunkten | Fotodokumentation |
|---|---|---|
| <p><b>3</b></p> | <p><b>Die offene Dachtraufe des Gebäudes (West- und Südseite)</b></p> <p>Am Gebäude konnten an der West- und an der Südseite im Traufbereich zwei Fugen/Öffnungen festgestellt werden. Diese befinden sich zwischen der hölzernen Dachtraufenverkleidung und der verputzten Wand. Diese Fugen/Öffnungen können von Fledermäusen und von Höhlen-/Halbhöhlenbrütern aus der Artengruppe der Vögel genutzt werden.</p> <p>Sollten sich hinter der Dachtraufe Hohlräume befinden, werden diese gerne von Fledermäusen als Wochenstube (Aufzucht der Jungen), als Ruheplatz und als Winterquartier genutzt.</p> <p>Ebenso können die Höhlen- und Halbhöhlenbrüter aus der Artengruppe der Vögel die eventuell dahinter liegenden Hohlräume zum Nestbau und zur Aufzucht der Jungtiere nutzen.</p> <p><b>Untersuchung der Hohlräume</b></p> <p>Diese Hohlräume wurden am Mittwoch, 02. Oktober 2024 hinsichtlich der Artengruppen der Vögel und der Fledermäuse mittels einer Sichtbegehung mit Endoskopkamera untersucht. Details siehe Seite 14-23.</p> <p style="text-align: center;"><i>Spalte/Öffnung an der Westseite</i></p> <p style="text-align: center;"><i>Spalte/Öffnung an der Südseite</i></p> <p style="text-align: center;"><i>„Nistkasten“ unter der südlichen Überdachung</i></p> | |

| <b>Gemeinde Dotternhausen</b><br>BP „Ortskern“ 6. Änderung, Um- und Anbau Kindergarten | <b>Maßnahmenbeschreibung</b><br>Maßnahmen-Nr.: <b>V 2</b> |
|---|---|
| <p><b>Art der Maßnahme:</b><br/>Zeitnahes schließen der Öffnungen an den Dachtraufen (<b>bis Ende Oktober / Anfang November</b>).</p> <p><b>Überprüfung und schließen der Hohlräume in den Dachtraufen:</b><br/>Die Öffnungen und die kleinen Hohlräume in den Dachtraufen werden unmittelbar vor dem Verschließen durch Fritz &amp; Grossmann überprüft.<br/>Sind keine Fledermäuse oder Höhlen-/Halbhöhlenbrüter vorhanden werden die Öffnungen zum Verschließen freigegeben. Sind Fledermäuse oder Höhlen-/Halbhöhlenbrüter vorhanden bleiben die Öffnungen in den Dachtraufen für den Winter 24/25 offen.</p> <p><b>Die UNB wird über das Untersuchungsergebnis informiert.</b></p> | |
| <p><b>Ziel / Begründung der Maßnahme:</b><br/>Da die untersuchten Bereiche verschlossen bzw. überbaut werden, müssen die Öffnungen in den Dachtraufenverkleidungen zwingend zeitnah geschlossen werden (z.B. provisorisch mit Bauschaum), um die Nutzung sowohl als Winterquartier (Fledermäuse) als auch als Brutplatz (Vögel) oder Quartier (Fledermäuse) im nächsten Jahr zu verhindern.</p> | |

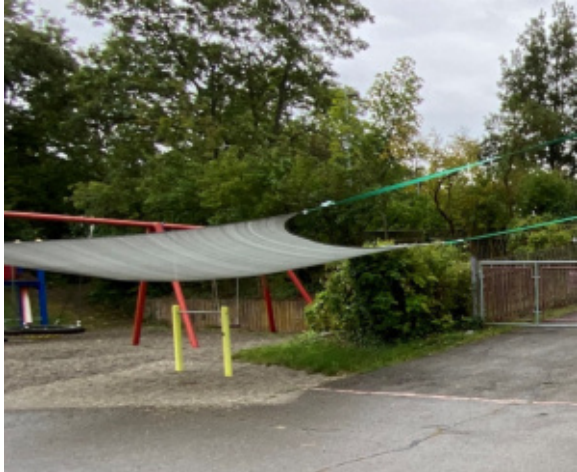
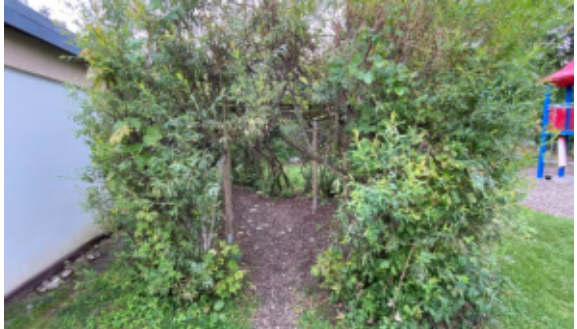
| Nr. | Beschreibung der Bereiche/Strukturen/Biotope mit Nennung von Lebensraumelementen und potenziellen Konfliktpunkten | Fotodokumentation |
|---|--|---|
| 4 | <p><b>Der Freispielbereich mit Gehölzen und Weidenhäuschen</b></p> <p>Südlich an das Eingangstor anschließend beginnt der Freispielbereich mit Spielgeräten und einer großen gekiesten Fläche.</p> <p>Die Gehölzstrukturen in Hanglage weisen aufgrund der häufigen Begehung durch die Kinder großflächig vegetationslosen Boden auf.</p> <p>Erfasste Arten:</p> <ul style="list-style-type: none"> <li>- Feldahorn (<i>Acer campestre</i>)</li> <li>- Winterlinde (<i>Tilia cordata</i>)</li> <li>- Gemeiner Hasel (<i>Corylus avellana</i>)</li> </ul> <p>Hervorzuheben wäre ein Weidenhäuschen mit Weidentunnel.</p> <ul style="list-style-type: none"> <li>- Salweide (<i>Salix caprea</i>)</li> </ul> | |

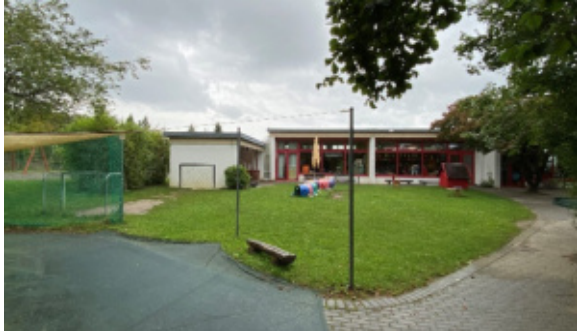
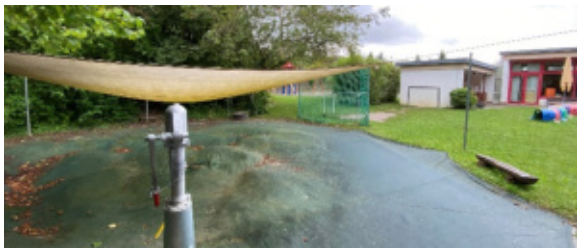
| Nr. | Beschreibung der Bereiche/Strukturen/Biotope mit Nennung von Lebensraumelementen und potenziellen Konfliktpunkten | Fotodokumentation |
|---|--|---|
| 5 | <p><b>Der Rasen</b></p> <p>Vor der Südseite des Gebäudes dominiert im Freispielbereich eine große Trittrasenfläche mit wenigen Mageranzeigern.</p> <p>Erfasste Arten:</p> <ul style="list-style-type: none"> <li>- Gänseblümchen (<i>Bellis perennis</i>)</li> <li>- Kleine Braunelle (<i>Prunella vulgaris</i>)</li> <li>- Breitwegerich (<i>Plantago Major</i>)</li> </ul> <p>An den Trittrasen schließt sich südlich ein zum Zeitpunkt der Begehung abgedeckter Wasserspielplatz an.</p> <p>Erfasste Arten:</p> <ul style="list-style-type: none"> <li>- Zierkirsche (<i>Prunus</i>)<br/>(Den Wasserspielplatz einfassend)</li> </ul> | |

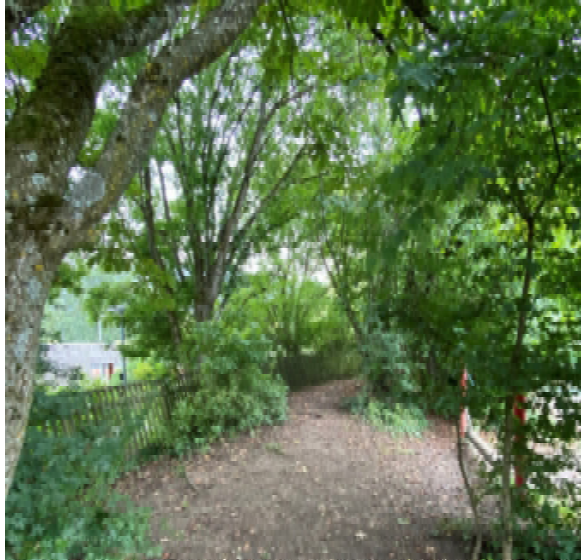
| Nr. | Beschreibung der Bereiche/Strukturen/Biotope mit Nennung von Lebensraumelementen und potenziellen Konfliktpunkten | Fotodokumentation |
|---|--|--|
| 6 | <p><b>Die Bäume und Gehölze der Ostseite</b></p> <p>Die östliche Grenze des Grundstücks wird durch hohe Gehölzstrukturen abgeschlossen. Auch hier zeigt sich eine wie in Biotopstruktur 4 großflächige vegetationslose Bodenfläche.</p> <p>Erfasste Arten:</p> <ul style="list-style-type: none"> <li>- Rosskastanie (<i>Aesculus pavia</i>)</li> <li>- Feldahorn (<i>Acer campestre</i>)</li> </ul> | |

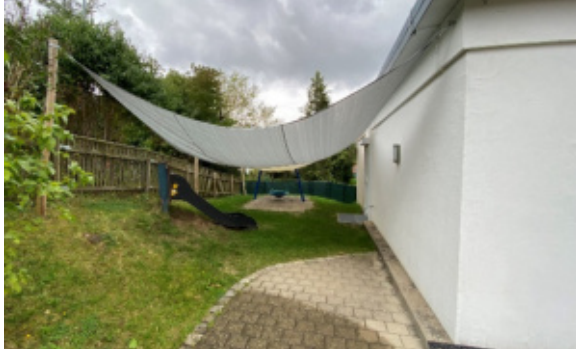
| Nr. | Beschreibung der Bereiche/Strukturen/Biotope mit Nennung von Lebensraumelementen und potenziellen Konfliktpunkten | Fotodokumentation |
|---|--|--|
| 7 | <p><b>Der kleine Spielbereich</b></p> <p>An der Nordwest-Ecke des Geländes befindet sich ein kleinerer separater Spielbereich, der mit einem Sonnensegel geschützt wird. Der größte Teil des Bodens ist mit Trittrasen bedeckt. Im Bereich der Schaukel wurde eine Sandschüttung eingebracht.</p> | |

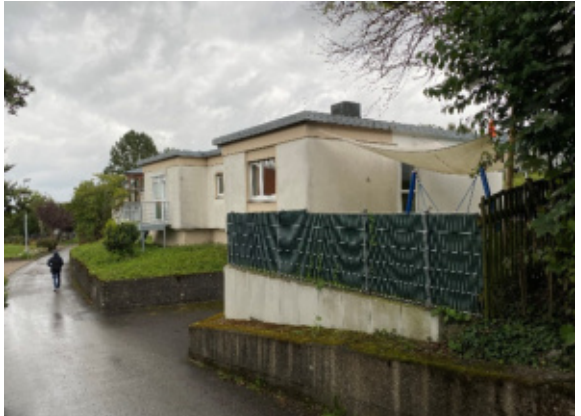
| Nr. | Beschreibung der Bereiche/Strukturen/Biotope mit Nennung von Lebensraumelementen und potenziellen Konfliktpunkten | Fotodokumentation |
|---|--|--|
| 8 | <p><b>Die offene Dachtraufe des Gebäudes (Nordwestseite)</b></p> <p>Die Nordwestseite des Gebäudes zeichnet sich durch verputzte Fassadenflächen aus. Um den Höhenunterschied des Geländes anzufangen wurde der Hang, angrenzend an den Fußgängerweg mit Betonmauern (partiell moosbewachsen) abgefangen. Die Fläche zwischen Betonmauer und Gebäude weist einen Rasen und zwei Ziergehölze auf.</p> | |

| Nr. | Beschreibung der Bereiche/Strukturen/Biotope mit Nennung von Lebensraumelementen und potenziellen Konfliktpunkten | Fotodokumentation |
|---|--|---|
| | <p>Links und rechts des in Holz ausgeführten „Erkers“ wurden Teile der Dachtraufenverkleidung abgenommen und durch ein ungeeignetes Material (vermutlich Dämmplatten) ersetzt.</p> <p>Vögel, vermutlich Spechte, bearbeiteten diese „Dämmplatten“ und schufen so verschieden große Öffnungen in der Dachtraufe.</p> <p>Wie in Biotopstruktur 3 beschrieben, werden solche Öffnungen gerne von Fledermäusen und Höhlen-/Halbhöhlenbrütern aus der Artengruppe der Vögel genutzt.</p> <p>Die Fledermäuse nutzen die hinter den Öffnungen liegenden Hohlräume gerne als Wochenstube (Aufzucht der Jungen), als Ruheplatz und als Winterquartier.</p> <p>Ebenso können die Höhlen- und Halbhöhlenbrüter die dahinter liegenden Hohlräume zum Nestbau und zur Aufzucht der Jungtiere nutzen.</p> <p><b>Untersuchung der Hohlräume</b></p> <p>Diese Hohlräume wurden am Mittwoch, 02. Oktober 2024 hinsichtlich der Artengruppen der Vögel und der Fledermäuse mittels einer Sichtbegehung mit Endoskopkamera untersucht. Details siehe Seite 14-23.</p> | |

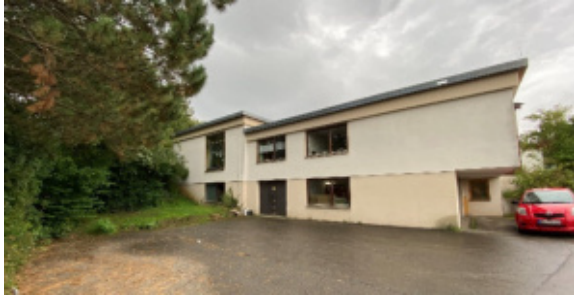
| Nr. | Beschreibung der Bereiche/Strukturen/Biotope mit Nennung von Lebensraumelementen und potenziellen Konfliktpunkten | Fotodokumentation |
|---|---|--|
| 9 | <p><b>Der Platz an der Nordseite</b></p> <p>An der Nordseite des Gebäudes befindet sich die Garage mit einem versiegelten, geteerten Platz. Begrenzt wird dieser durch höhere Bäume. In diesen Gehölzbereich wird eventuell eingegriffen.</p> <p>Sollte dies der Fall sein, greift eine Bauzeitenregelung, nach der die Gehölze nur im Winterhalbjahr (außerhalb der Vogelbrutzeit) zwischen Anfang Oktober und Ende Februar entfernt werden dürfen.</p> <p>Erfasste Arten:</p> <ul style="list-style-type: none"> <li>- Kiefer (<i>Pinus</i>)</li> <li>- Rosskastanie (<i>Aesculus pavia</i>)</li> </ul> | |

Im Freigelände müssen vermutlich 3-5 Bäume entnommen werden. Bei der Geländebegehung wurden keine Baumhöhlen oder Nester festgestellt. Um jedoch eine Schädigung von Höhlen- und Nischenbrütern aus der Artengruppe der Vögel zu vermeiden darf die Gehölzentfernung nur außerhalb der Vogel-Brutzeit von 01. Oktober bis 28./29. Februar durchgeführt werden.

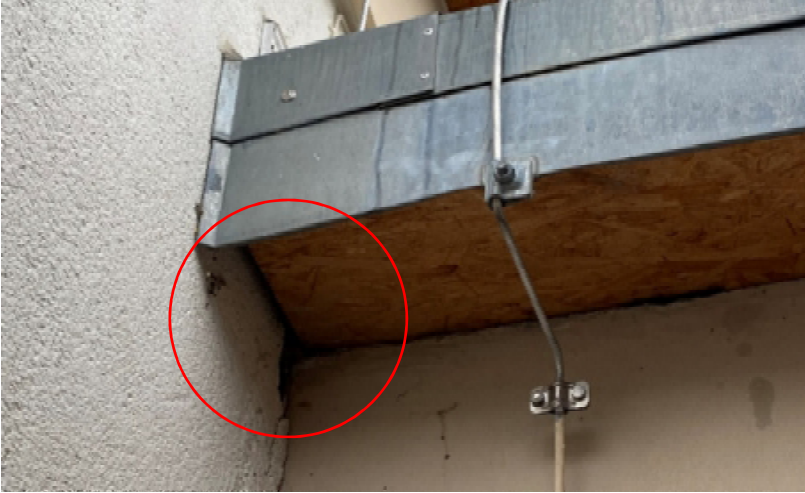
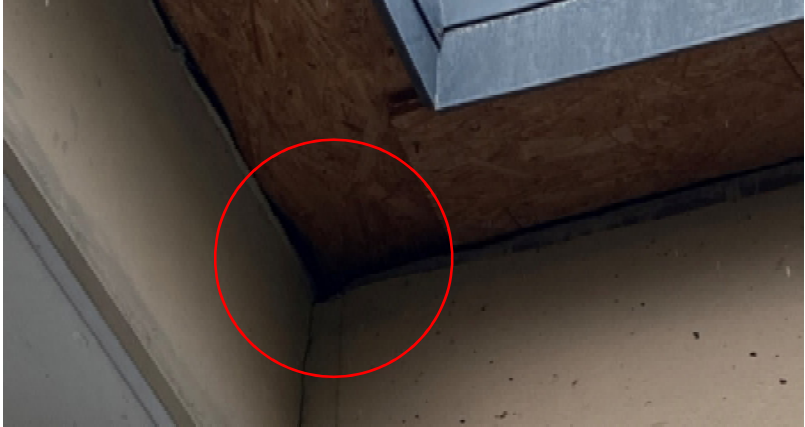
| Zu untersuchende Arten-<br>gruppe / Arten | Beurteilung der Habitatstrukturen und Konfliktpunkte | Hinweise zur Untersuchungs-<br>methode | Zeiträume / Untersuchungs-<br>umfang |
|---|---|--|---|
| | <p><b>Ergebnisse der Untersuchung an der West- und Südseite</b></p> <p><i>Bereich 1:</i></p> <p>Die oben dargestellte Öffnung in der Dachtraufe war komplett mit Spinnweben verhängen. Spuren von Höhlenbrütern oder einzelne Individuen aus der Artengruppe der Vögel konnten nicht festgestellt werden.</p> <p><i>Bereich 2:</i></p> | | |

| Zu untersuchende Arten-<br>gruppe / Arten | Beurteilung der Habitatstrukturen und Konfliktpunkte | Hinweise zur Untersuchungs-<br>methode | Zeiträume / Untersuchungs-<br>umfang |
|---|--|--|---|
| | <p>Die oben dargestellte Öffnung in der Dachtraufe stellte sich als zwei schmale kurze Fugen zwischen Holz, Teerpappe und Beton heraus. Aufgrund der Kleinräumigkeit konnten Spuren von Höhlenbrütern oder einzelne Individuen aus der Artengruppe der Vögel nicht festgestellt werden.</p> <p><b>Ergebnisse der Untersuchung an der Nordseite</b></p> | | |

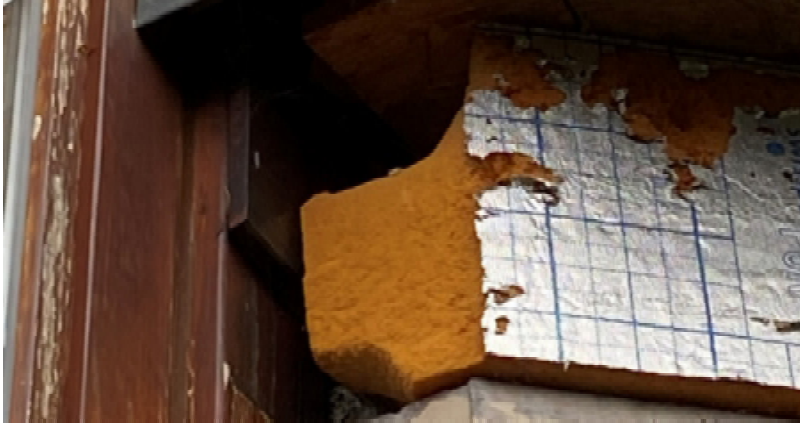
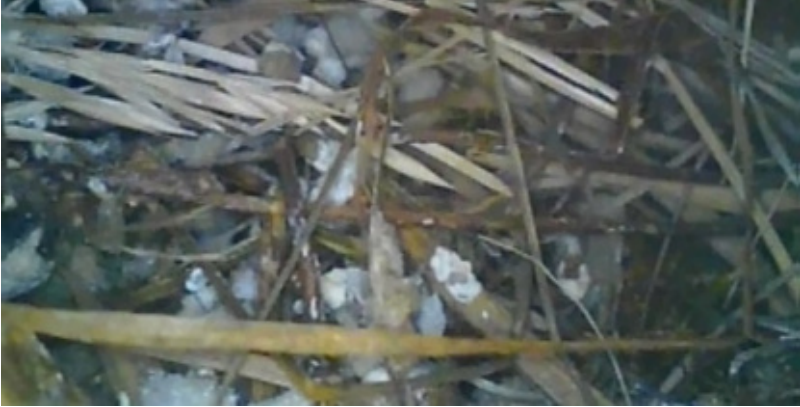
| Zu untersuchende Arten-<br>gruppe / Arten | Beurteilung der Habitatstrukturen und Konfliktpunkte | Hinweise zur Untersuchungs-<br>methode | Zeiträume / Untersuchungs-<br>umfang |
|---|--|--|---|
| | <p>Hinter den oben dargestellten Öffnungen in der Dachtraufe konnten mittels Untersuchung mit einer Endoskopkamera ein Vogelnest, Nistbaumaterial und Vogelkot festgestellt werden.</p> <p><i>Endoskopbild</i></p> <p><b><u>Vermeidungsmaßnahme: Kontrolle / schließen der Dachtraufe</u></b><br/>(vgl. Kapitel 6, Maßnahme V2)</p> <p>Da die untersuchten Bereiche verschlossen bzw. überbaut werden, müssen <b>die oben erwähnten Öffnungen in den Dachtraufenverkleidungen</b></p> | | |

| Zu untersuchende Arten-<br>gruppe / Arten | Beurteilung der Habitatstrukturen und Konfliktpunkte | Hinweise zur Untersuchungs-<br>methode | Zeiträume / Untersuchungs-<br>umfang |
|---|---|--|---|
| | <p><b>zwingend zeitnah, bis Ende Oktober / Anfang November, geschlossen werden</b> (z.B. provisorisch mit Bauschaum), um die Nutzung als Brutplatz im nächsten Jahr zu verhindern.</p> <p>Die Öffnungen und die kleinen Hohlräume in den Dachtraufen werden unmittelbar vor dem Verschließen durch Fritz &amp; Grossmann überprüft.</p> <p>Sind keine Höhlen-/Halbhöhlenbrüter vorhanden werden die Öffnungen zum Verschließen freigegeben. Sind Höhlen/Halbhöhlenbrüter vorhanden bleiben die Öffnungen in den Dachtraufen für den Winter 24/25 offen.</p> <p><b><u>Vermeidungsmaßnahme: Bauzeitenregelung</u></b></p> <p><i>(vgl. Kapitel 6, Maßnahme V3)</i></p> <p>Um einer Gefährdung der Höhlen- und Halbhöhlenbrüter vorzubeugen sind die Baufeldfreimachung, und die Gehölzentfernung (3-5 Bäume ohne Baumhöhlen und Nester, ausschließlich im Winterhalbjahr (außerhalb der Vogelbrutzeit) zwischen dem 01. Oktober und dem 28./29. Februar) durchzuführen.</p> <p>Im Rahmen der Baufeldfreimachung müssen voraussichtlich 3-5 Bäume entfernt werden (Abbildung: grüne Flächen). Bei der Geländebegehung wurden weder Baumhöhlen noch Nester festgestellt.</p> | | |

| Zu untersuchende Arten-<br>gruppe / Arten | Beurteilung der Habitatstrukturen und Konfliktpunkte | Hinweise zur Untersuchungs-<br>methode | Zeiträume / Untersuchungs-<br>umfang |
|---|--|---|--|
| | <p><b><u>Ausgleichsmaßnahme: Aufhängen von Halbhöhlenkästen</u></b></p> <p>Als Ersatz für die wegfallenden Nistplätze der Vögel (wschl. Höhlenbrüter) müssen in der näheren Umgebung drei Höhlen/Halbhöhlenkästen aufgehängt werden.</p> <p><b><u>Verzicht auf eine Erhebung der Artengruppe Vögel</u></b></p> <p>Aufgrund der oben erwähnten Maßnahmen und angesichts des Ergebnisses der Untersuchung der Dachtraufen sowie dem Schließen derselben kann auf eine Erhebung der Artengruppe der Vögel verzichtet werden.</p> <p>Die genannten Vermeidungsmaßnahmen sind zwingend zu beachten.</p> | | |

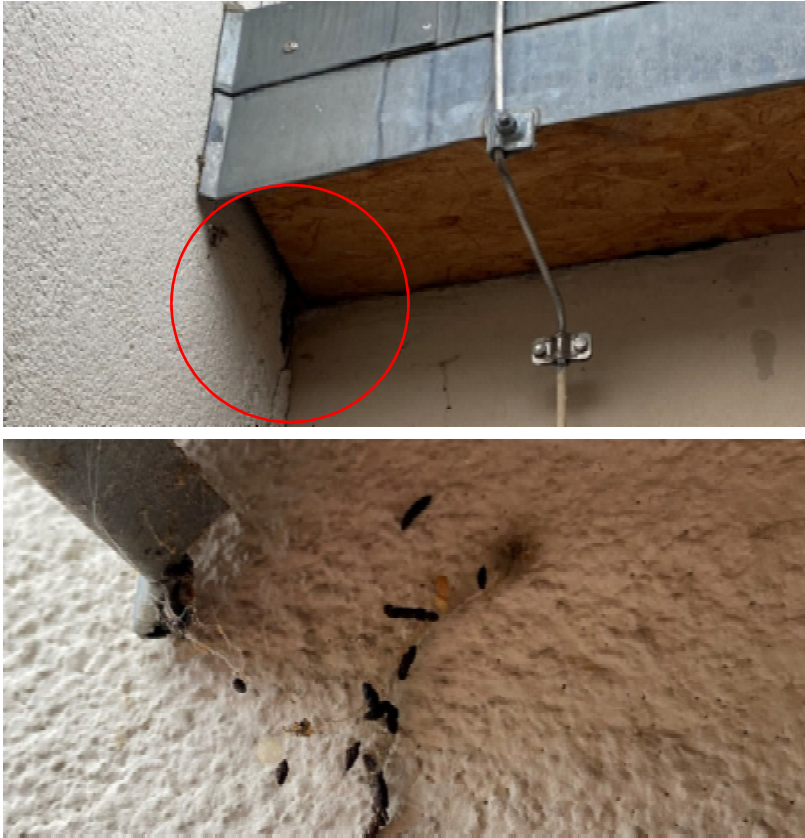
| Zu untersuchende Arten-<br>gruppe / Arten | Beurteilung der Habitatstrukturen und Konfliktpunkte | Hinweise zur Untersuchungs-<br>methode | Zeiträume / Untersuchungs-<br>umfang |
|---|--|--|---|
| | <p>Höhlen- und Halbhöhlenbrüter hin untersucht. Im Rahmen dieser Untersuchung wurden keine Individuen festgestellt. Die Öffnungen wurden unmittelbar nach der Untersuchung durch Herrn Baumann vom Bauhof der Gemeinde Dotternhausen mit Bauschaum verschlossen.</p> <p><b>Ergebnisse der Untersuchung an der West- und Südseite</b><br/><i>Bereich 1:</i></p> | | |

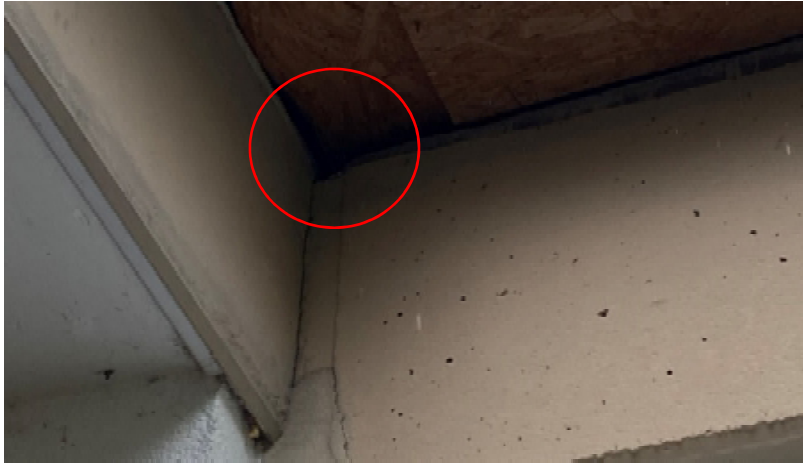
| Zu untersuchende Arten-<br>gruppe / Arten | Beurteilung der Habitatstrukturen und Konfliktpunkte | Hinweise zur Untersuchungs-<br>methode | Zeiträume / Untersuchungs-<br>umfang |
|---|---|--|---|
| | <p>Die oben dargestellte Öffnung in der Dachtraufe war gänzlich mit Spinnweben verhängen. Im linken Bereich, unterhalb der Metallverkleidung hing in den Spinnweben Fledermauskot. Die Spinnweben zeigen, dass der kleine Hohlraum hinter der Öffnung seit geraumer Zeit nicht mehr genutzt wurde. Fledermäusen konnten keine festgestellt werden. Jedoch wurde am Boden des Hohlraums einiges an Fledermauskot nachgewiesen, was darauf hinweist, daß der Hohlraum in der Vergangenheit als Quartier genutzt wurde.</p> <p><i>Bereich 2:</i></p> <p>Die oben dargestellte Öffnung in der Dachtraufe stellte sich als zwei schmale kurze Fugen zwischen Holz, Teerpappe und Beton heraus. Spuren von Fledermäusen oder einzelne Individuen konnten nicht festgestellt werden.</p> | | |

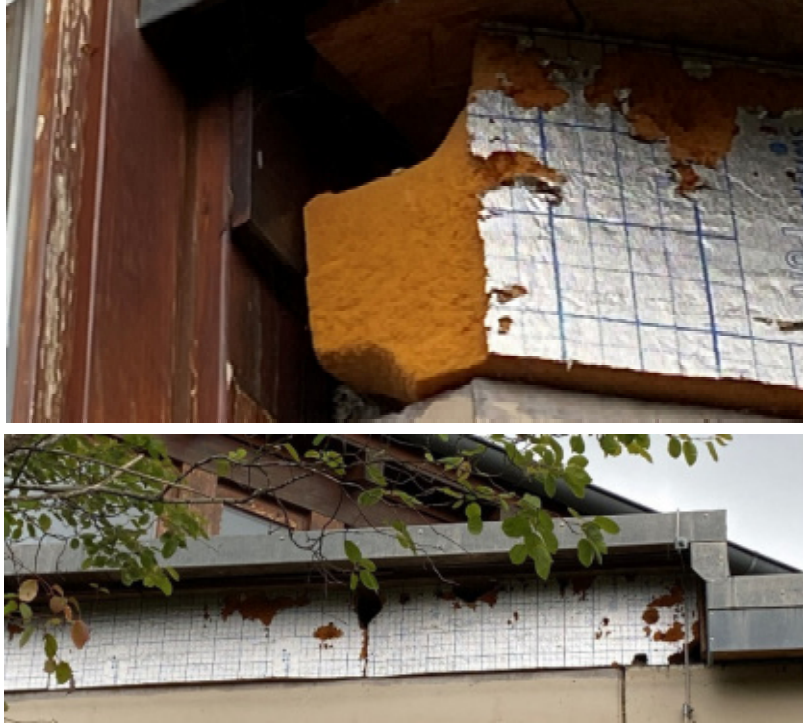
| Zu untersuchende Arten-<br>gruppe / Arten | Beurteilung der Habitatstrukturen und Konfliktpunkte | Hinweise zur Untersuchungs-<br>methode | Zeiträume / Untersuchungs-<br>umfang |
|---|---|--|---|
| | <p>Hinter den oben dargestellten Öffnungen in der Dachtraufe konnten mittels Untersuchung mit einer Endoskopkamera weder Fledermäuse noch Fledermauskot festgestellt werden. Die kleinen Hohlräume wurden lediglich von Vögeln als Brutrevier genutzt (ein Nest, Nistbaumaterial, Vogelkot).</p> <p><b><u>Vermeidungsmaßnahme:</u></b><br/><b><u>Kontrolle der Dachtraufen und schließen der Dachtraufe</u></b><br/>(vgl. Kapitel 6, Maßnahme V2)</p> <p>Da die untersuchten Bereiche verschlossen bzw. überbaut werden, müssen die oben erwähnten Öffnungen in den Dachtraufenverkleidungen zwingend zeitnah, bis Ende Oktober / Anfang November, geschlossen werden (z.B.</p> | | |

| Zu untersuchende Arten-<br>gruppe / Arten | Beurteilung der Habitatstrukturen und Konfliktpunkte | Hinweise zur Untersuchungs-<br>methode | Zeiträume / Untersuchungs-<br>umfang |
|---|---|--|---|
| | <p>provisorisch mit Bauschaum), um die Nutzung sowohl als Winterquartier als auch als Quartier im nächsten Jahr zu verhindern.</p> <p>Die Öffnungen und die kleinen Hohlräume in den Dachtraufen werden unmittelbar vor dem Verschließen durch Fritz &amp; Grossmann überprüft.</p> <p>Sind keine Fledermäuse oder Höhlen-/Halbhöhlenbrüter vorhanden werden die Öffnungen zum Verschließen freigegeben. Sind Fledermäuse oder Höhlen-/Halbhöhlenbrüter vorhanden bleiben die Öffnungen in den Dachtraufen für den Winter 24/25 offen.</p> <p><b><u>Vermeidungsmaßnahme: Bauzeitenregelung</u></b><br/>(vgl. Kapitel 6, Maßnahme V3)</p> <p>Grundsätzlich darf die Baufeldfreimachung, und die nur zwischen dem 01. November und dem 28./29. Februar durchgeführt werden.</p> <p><b><u>Ausgleichsmaßnahme: Aufhängen von Fledermauskästen</u></b></p> <p>Als Ersatz für den wegfallenden Lebensraum der Fledermäuse müssen am Gebäude oder im nahen Umfeld 3 (Hasselfeldt) aufgehängt werden. Die Untere Naturschutzbehörde ist über die Standorte der Fledermauskästen zu informieren.</p> <p><b><u>Verzicht auf eine Erhebung der Artengruppe Fledermäuse</u></b></p> <p>Aufgrund der oben erwähnten Maßnahmen und angesichts des Ergebnisses der Untersuchung der Dachtraufen sowie dem Schließen derselben kann auf eine Erhebung der Artengruppe der Fledermäuse verzichtet werden.</p> <p>Die genannten Vermeidungsmaßnahmen und CEF-Maßnahmen sind zwingend zu beachten.</p> | | |

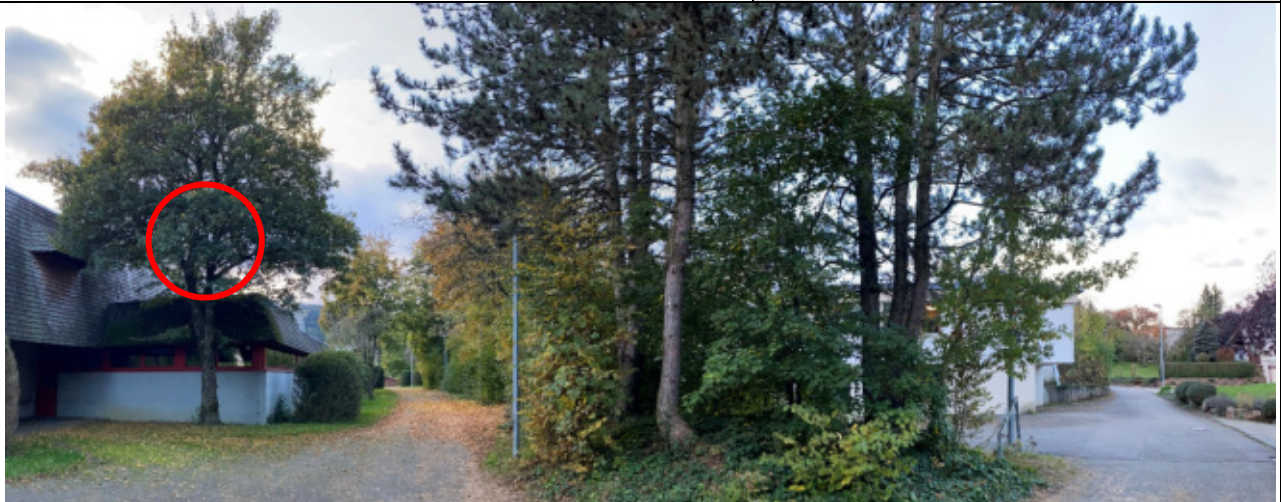
Legende: roter Kreis = Hängepunkt des Fledermausquartiers an Baum 09

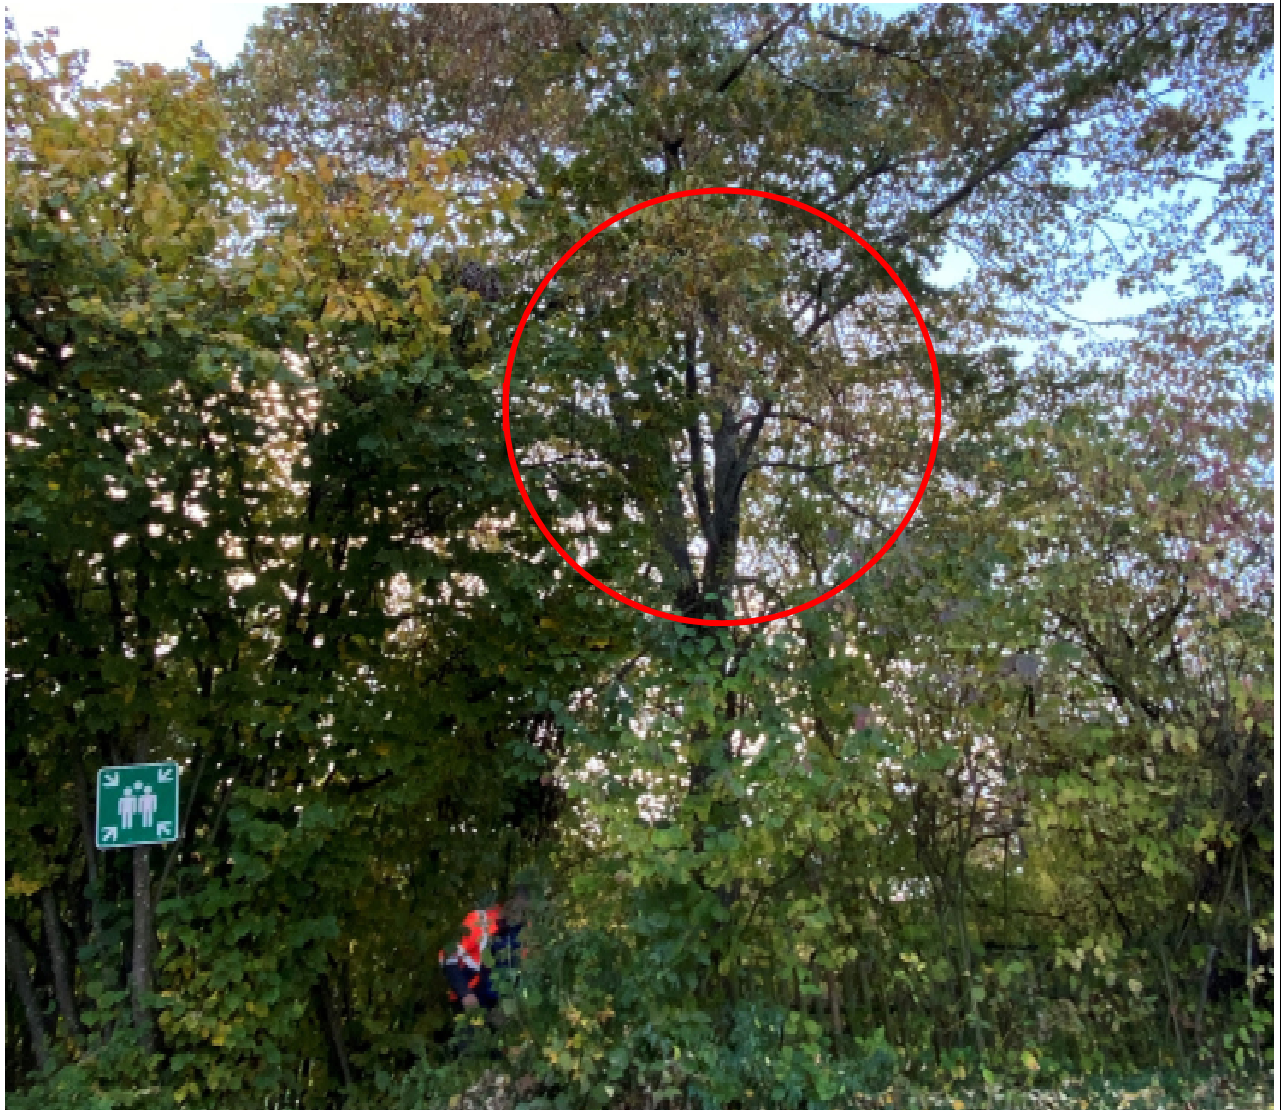
Legende: roter Kreis = Hängepunkt des Fledermausquartiers an Baum 25

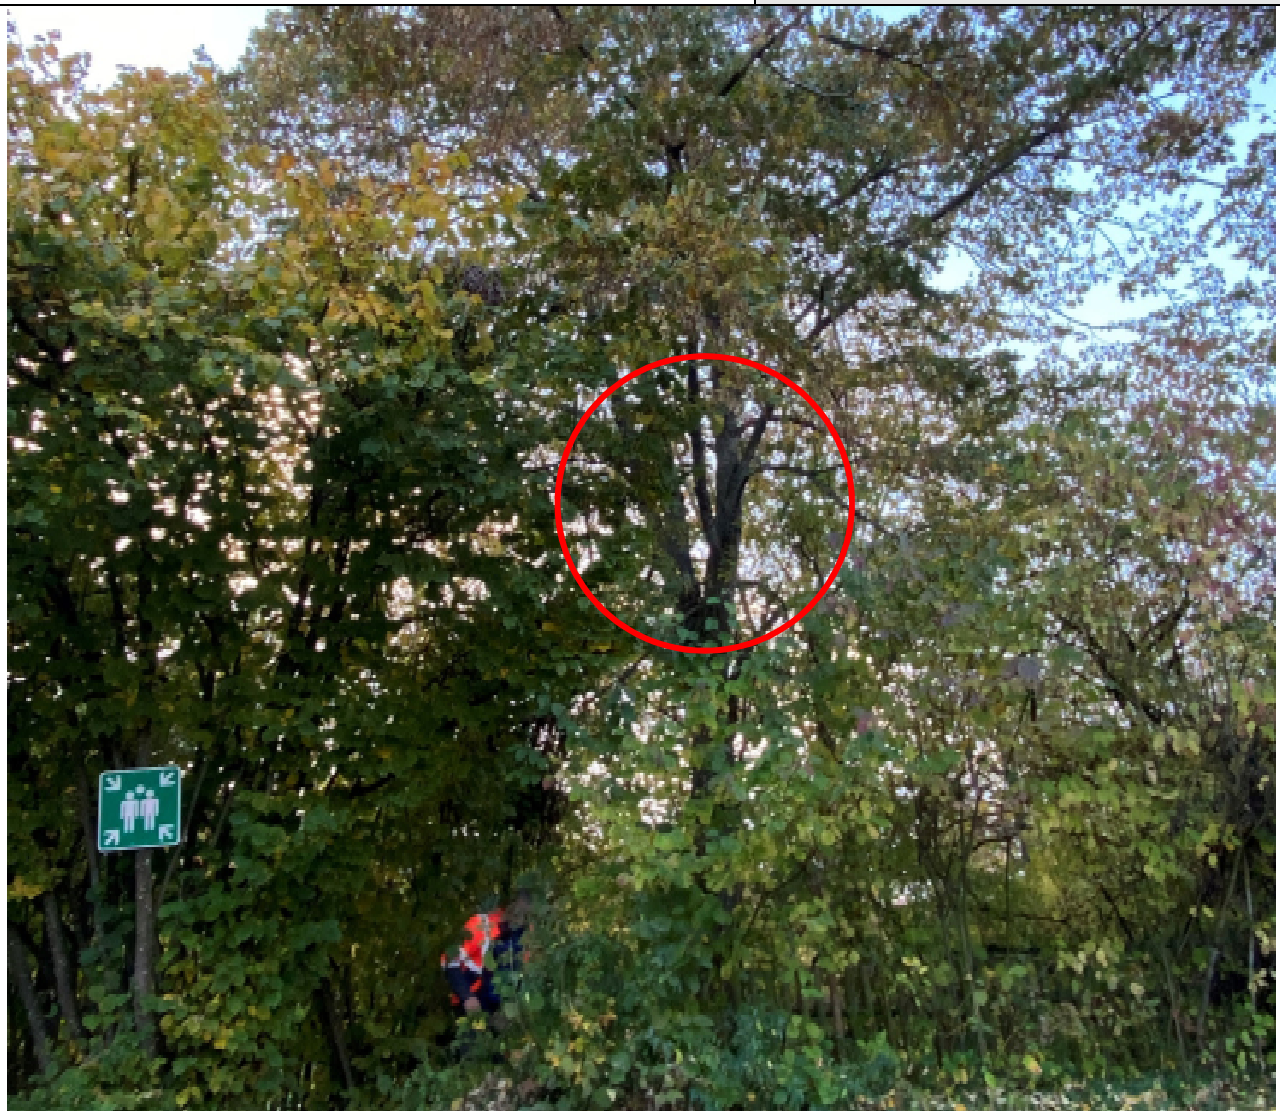
Legende: roter Kreis = Hängepunkt der Nisthilfe an Baum 25

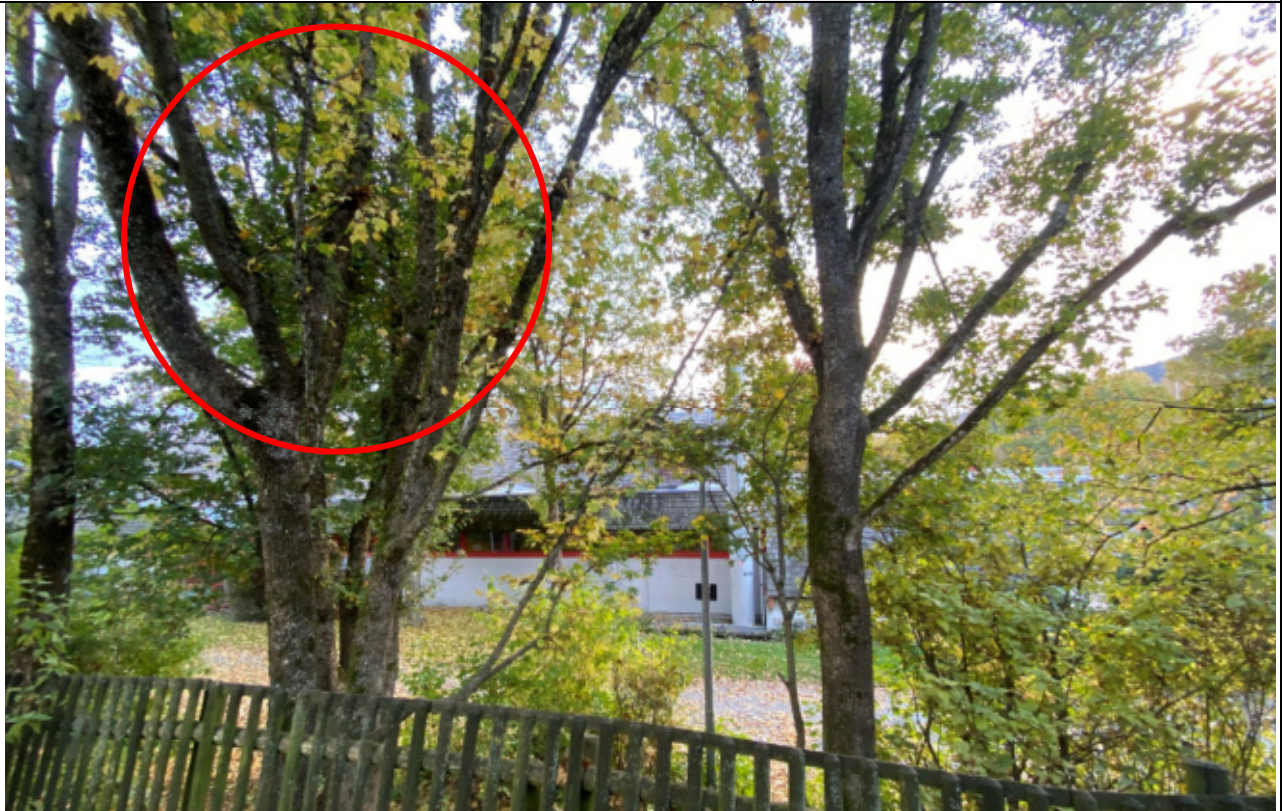
*Legende: roter Kreis = Hängepunkt der Nisthilfe an der östlichen Grundstücksgrenze, gegenüber der Halle*
